1.- BREVE RESEÑA HISTÓRICA.

1.2.- Pavimentos de calzadas.

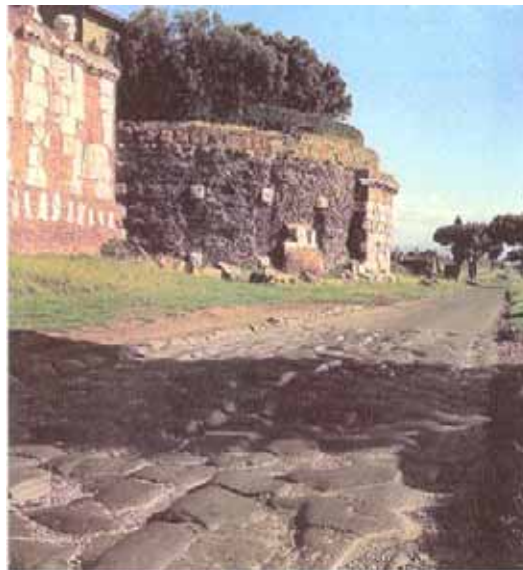
En otros casos, estas vías urbanas estaban formadas por dos bandas longitudinales de piedra y varias transversales para contener el empedrado concertado de los huecos centrales (Fig. 4).

*Fig. 4. Vía Apia (Roma-Capua).
Primer camino empedrado. Año 312 a. de C.*

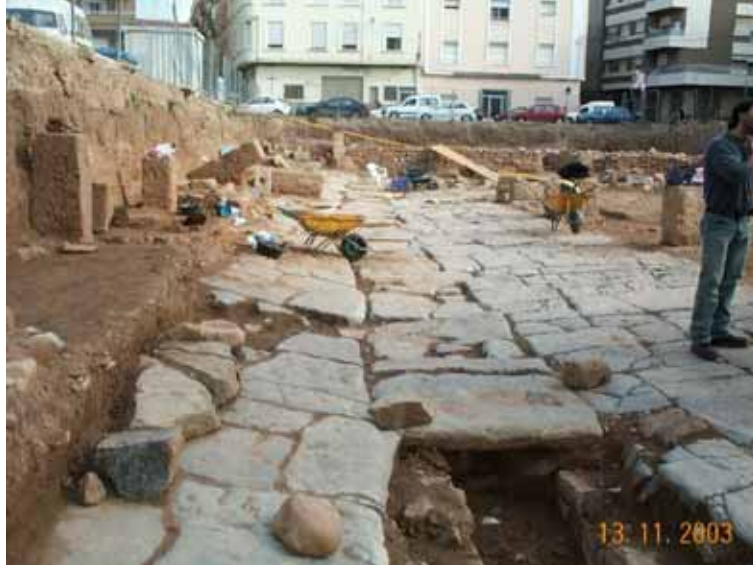
Las cloacas de sección rectangular, generalmente situadas en el eje de la calle, disponían de losas de cierre en la coronación con juntas a tope dejando un hueco entre una y otra a una distancia determinada para absorber el agua de lluvia.

Fig. 6. Cloaca central

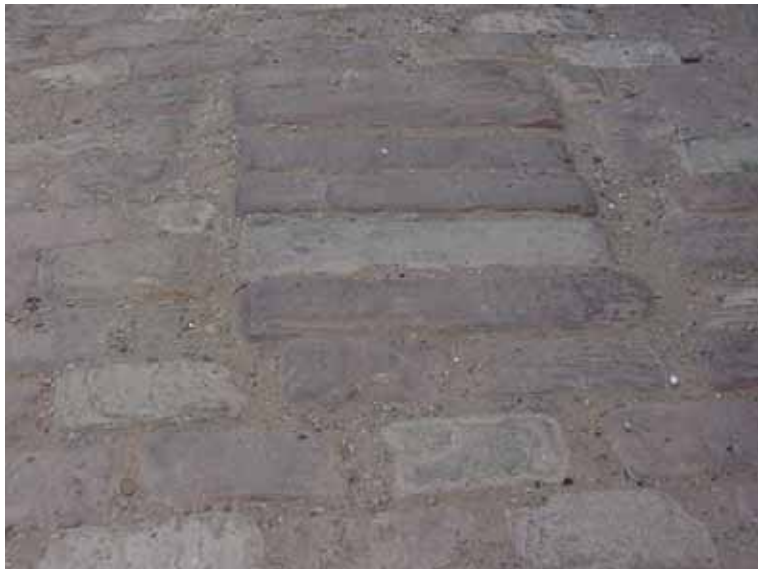
Pavimento de adoquín rodado de 20 x 30 cm y de 18 ó 20 cm de espesor asentando sobre lecho de arena (*Fig. 9*). Registro formado por bordillos de rodado (*Fig. 10*).

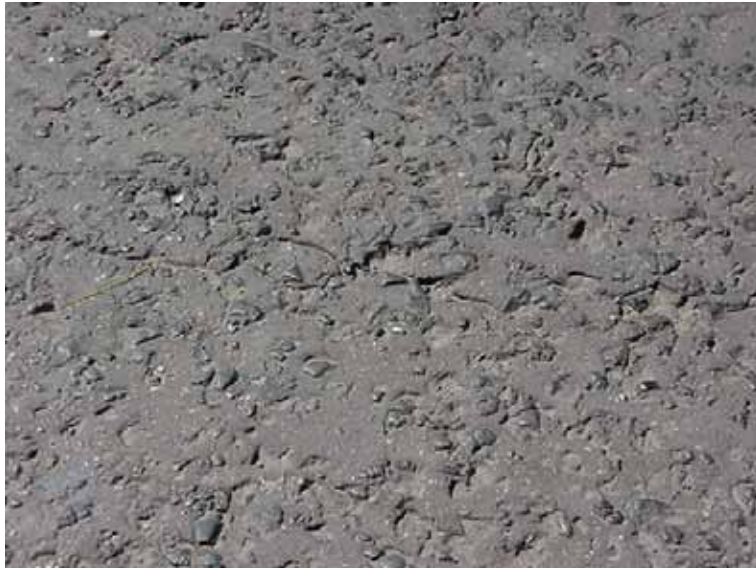
Fig. 16

Pavimento Warren, llamado así por ser Warrenite la casa especializada en la construcción de estos pavimentos en los que se empleaban grandes dotaciones de betún.

La sección de este firme era la siguiente:

- 30 cm. de zahorras naturales

- 10 cm. de piedra machacada
- Riego profundo de 7 kg /m² de betún 180/200 y extensión de árido rodado
- Riego superficial de 3 kg /m² de betún 180/200 y extensión de árido rodado (*Fig. 16*).

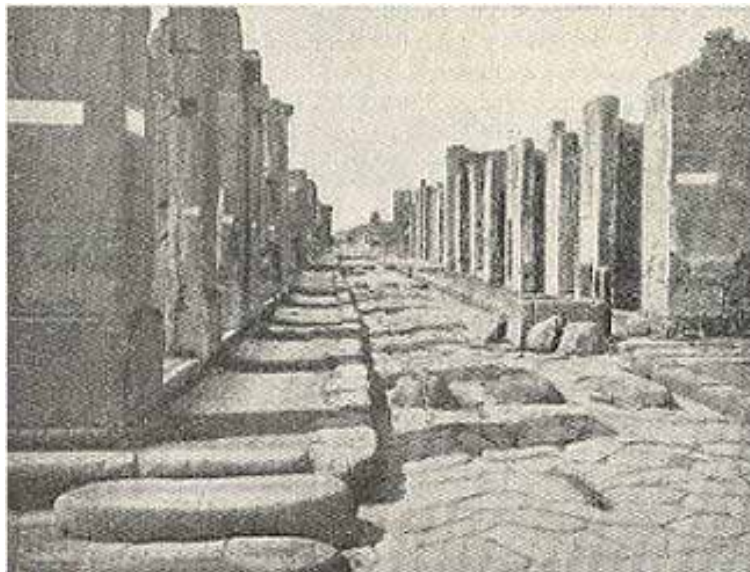
Fig. 17

Parece ser que la primera vez que se construyeron aceras es en la ciudad de Pompeya donde la aristocracia romana tenía sus fincas de recreo. Como se observa en la (*Fig. 17*), las aceras se encuentran elevadas respecto a la calzada y delimitadas lateralmente por un bordillo de piedra que sirviera de contención de las mismas, impidiendo o dificultando a las caballerías y carruajes, invadir las zonas reservadas a los peatones y encauzar las aguas de lluvia en su encuentro con la calzada. El pavimento era la piedra muy similar al utilizado para la calzada.
